CONSTRUÇÃO DE SISTEMAS DISSIPADORES DE ENERGIA, EM RODOVIAS SOB CONCESSÃO, ATENDENDO ÀS AUTUAÇÕES DA COORDENADORIA DE DEFESA AGROPECUÁRIA

RESUMO

As águas da drenagem superficial das pistas de rolamento das rodovias asfaltadas normalmente escoam para o solo agrícola das propriedades adjacentes, sem controle e concentradas em grandes volumes, e causam processos erosivos de grande monta. A promulgação da Lei do Uso e Conservação do Solo Agrícola e os trabalhos de fiscalização desenvolvidos pela Coordenadoria de Defesa Agropecuária vieram dar novo alento à resolução do problema. A empresa concessionária das rodovias estaduais que atua na região de Itapetininga, SP, após diversas autuações, passou a adequar e construir sistemas dissipadores de energia, diminuindo os efeitos das águas e seu processo erosivo.

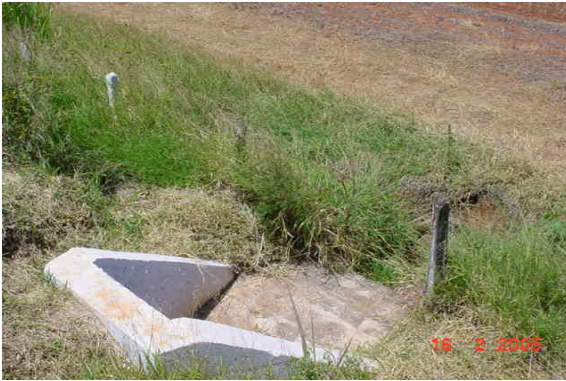
Figura 1. Saída de águas pluviais de uma rodovia, sem dissipador de energia e encaminhamento às áreas agrícolas. Rod. SP 127 km 127 – Norte.

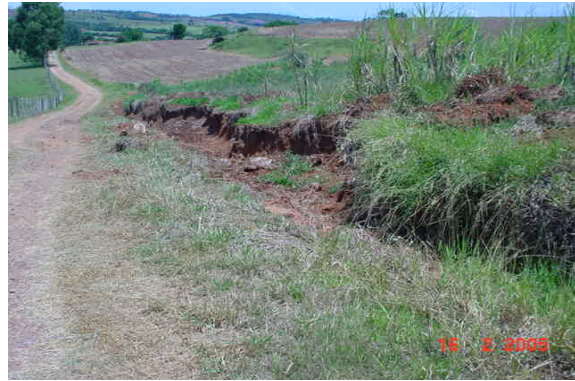
Figura 2. Voçoroca causada por águas pluviais da saída ao lado.

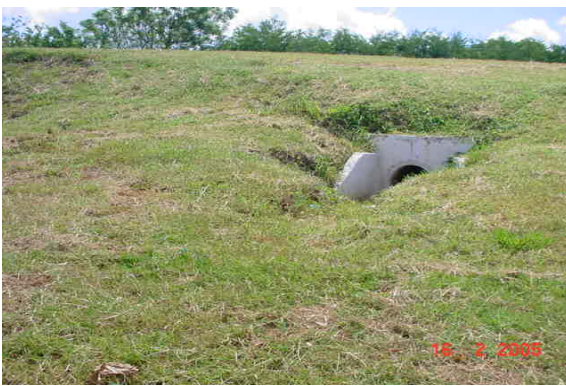
Figura 3: Saída de águas de rodovia concentrando em único ponto SP 127 km 144 + 100 m - Norte.

Figura 11: Bacia de contenção de grande porte na SP 127 km 144 + 100 Norte

| Rodovia/km | Coordenadas (graus, minutos, segundos) | Tipo de dissipador de energia utilizado |
|---|--|--|
| SP 127 – KM 144 + 100m Norte | S23°33'22,4" W47°58'15,2" | Bacia de contenção de grandes dimensões. |

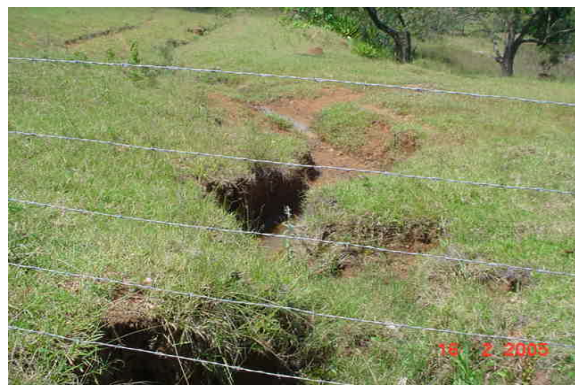
Figura 4: Sulco de erosão à jusante da saída anterior.

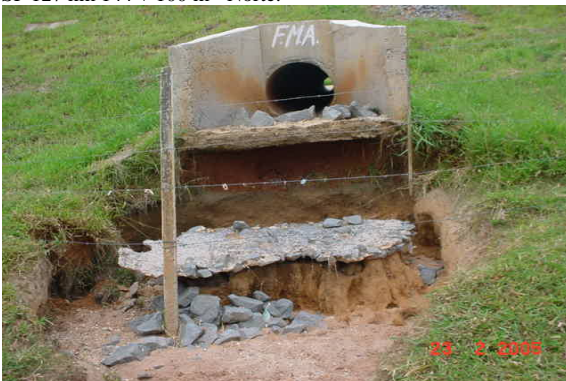
Figura 5: Saída e pedras para dissipar energia mal dimensionada SP 127 km 189 + 100 m - Sul.

Figura 14: Dissipador de energia seguido de condutor revestido de concreto, na SP 127 km 189 + 100 m

| Rodovia/km | Coordenadas (graus, minutos, segundos) | Tipo de dissipador de energia utilizado |
|---|--|--|
| SP 127 – km 189 + 100m Sul trevo | S23°50'39,3" W48°10'59,8" | Escada hidráulica e condutor concretado até área de drenagem natural estabilizada. |

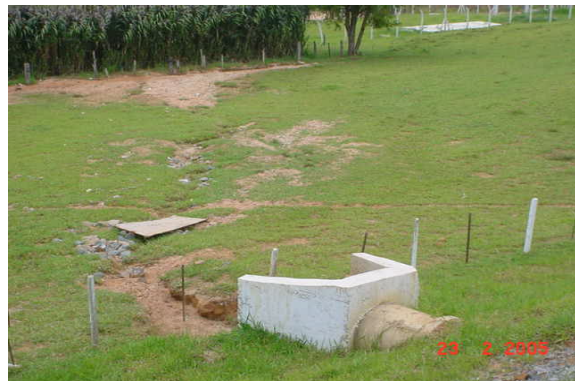
Figura 6: Danos decorrentes da descarga anterior.

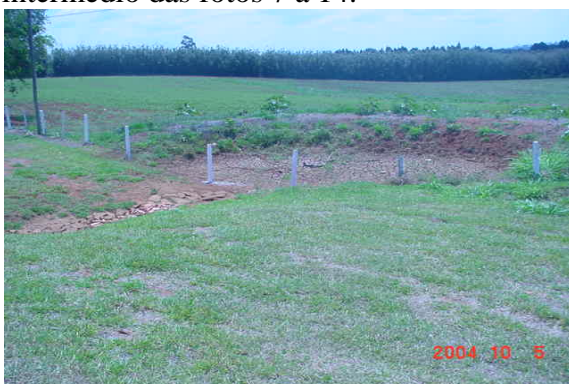
Figura 7: Observar a bacia de contenção construída na propriedade adjacente à estrada. SP 270 km 156 + 900m Leste.

Nos locais onde foram executadas as bacias de contenção, as águas pluviais que escoavam diretamente aos cursos d'água, agora são infiltradas no solo, atingem o lençol freático e são disponibilizadas de maneira gradual aos mananciais hídricos, em maior volume, principalmente nos períodos mais secos do ano. Nos locais onde se escolheu as escadas hidráulicas, o benefício esperado da infiltração é menor.

| Rodovia/km | Coordenadas (graus, minutos, segundos) | Tipo de dissipador de energia utilizado |
|---|--|--|
| SP 270 – km 156 + 900m Leste | S23°35'24,7" W47°58'14,6" | Rachões e bacias de contenção em série (3 bacias). |

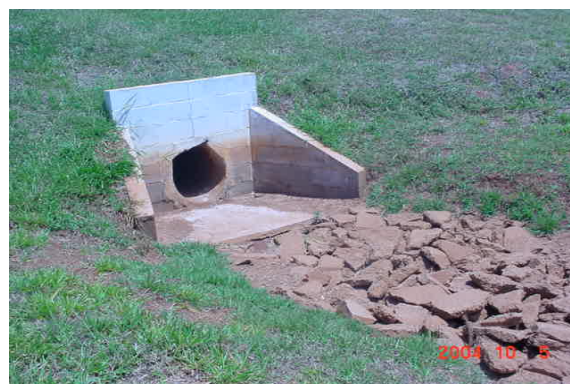
Figura 8: Saída d'água e dissipador de energia, com rachão, em local próximo ao anterior.

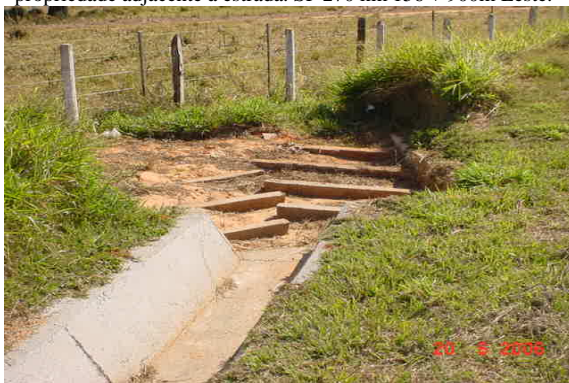
Figura 9: Dissipador de energia, com obstáculos alternados, na SP 127 km 172 + 250m

| Rodovia/km | Coordenadas (graus, minutos, segundos) | Tipo de dissipador de energia utilizado |
|---|--|--|
| SP 127 – km 172 + 250m Sul | S23°43'04,1" W48°06'38,4" | Aparadores alternados e pedras de concreto, agindo paralelamente. |

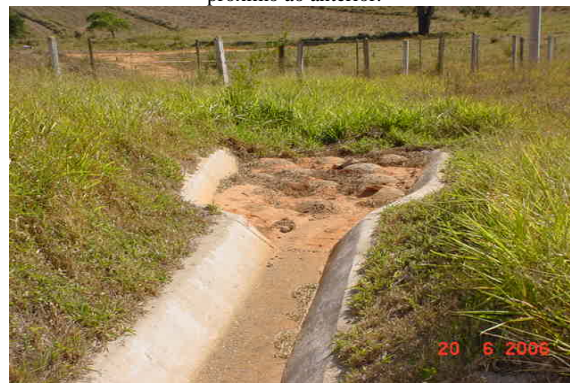
Figura 10: Pedras de concreto em outro dissipador de energia no mesmo local.

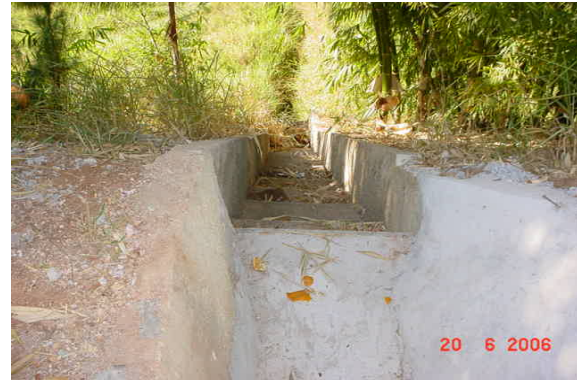
Figura 12: Escada Hidráulica na SP 127 km 127 + 200 m Norte

| Rodovia/km | Coordenadas (graus, minutos, segundos) | Tipo de dissipador de energia utilizado |
|---|--|--|
| SP 127 – Km 127 + 200m Norte | S23°25'09,7" W47°55'45,7" | Escadas Hidráulicas (2 escadas) e bacias de contenção em série (8 bacias). |

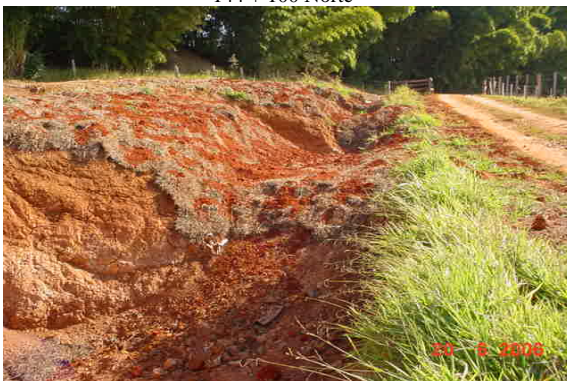
Figura 13: Três das oito bacias de contenção dispostas em série, após escada hidráulica na SP 127 km 127 + 200 m
